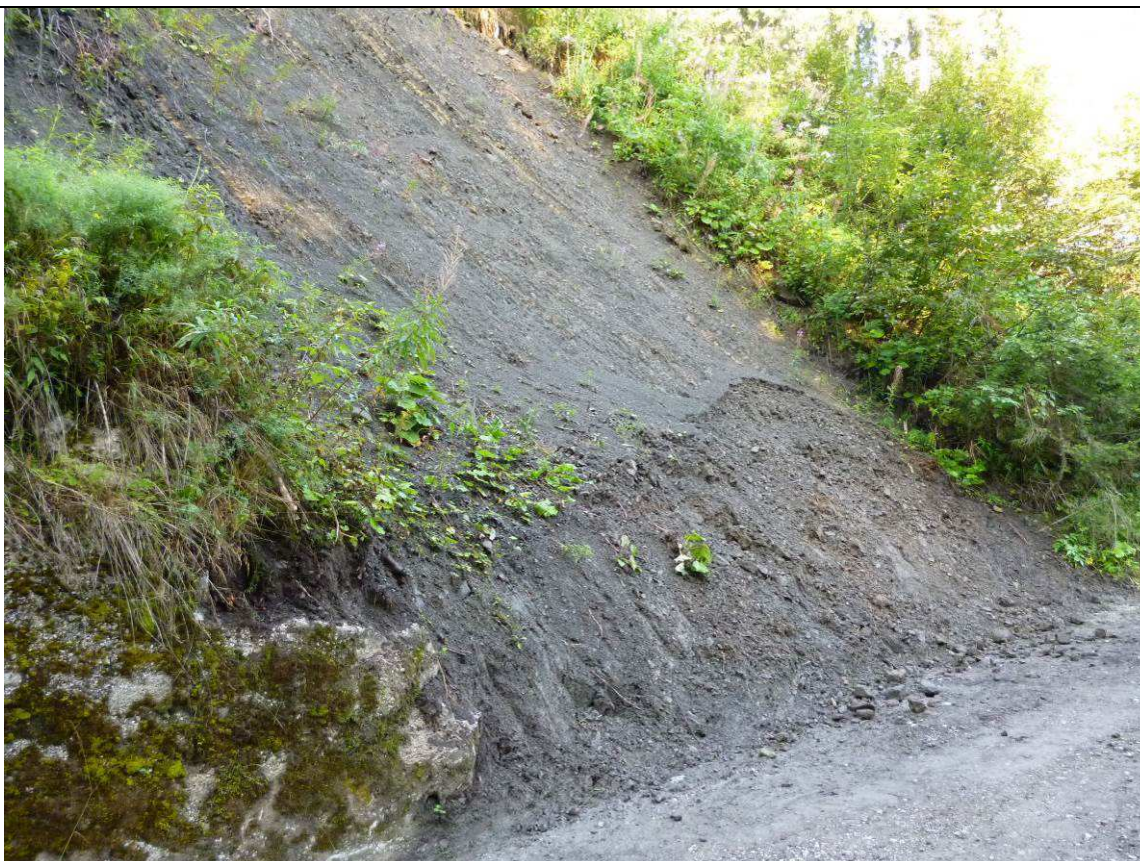
Foto 1 - Sez. 3-4. Poco a monte del Ponte sul Rio Code, un tratto di una decina di metri di scarpata di monte continua a cedere in corrispondenza dell'interruzione del muro di contenimento in calcestruzzo. Si opta per l'erezione di una scogliera a secco in massi ciclopici e per la stabilizzazione della scarpata a monte della scogliera e del muro mediante stesura di stuoia.

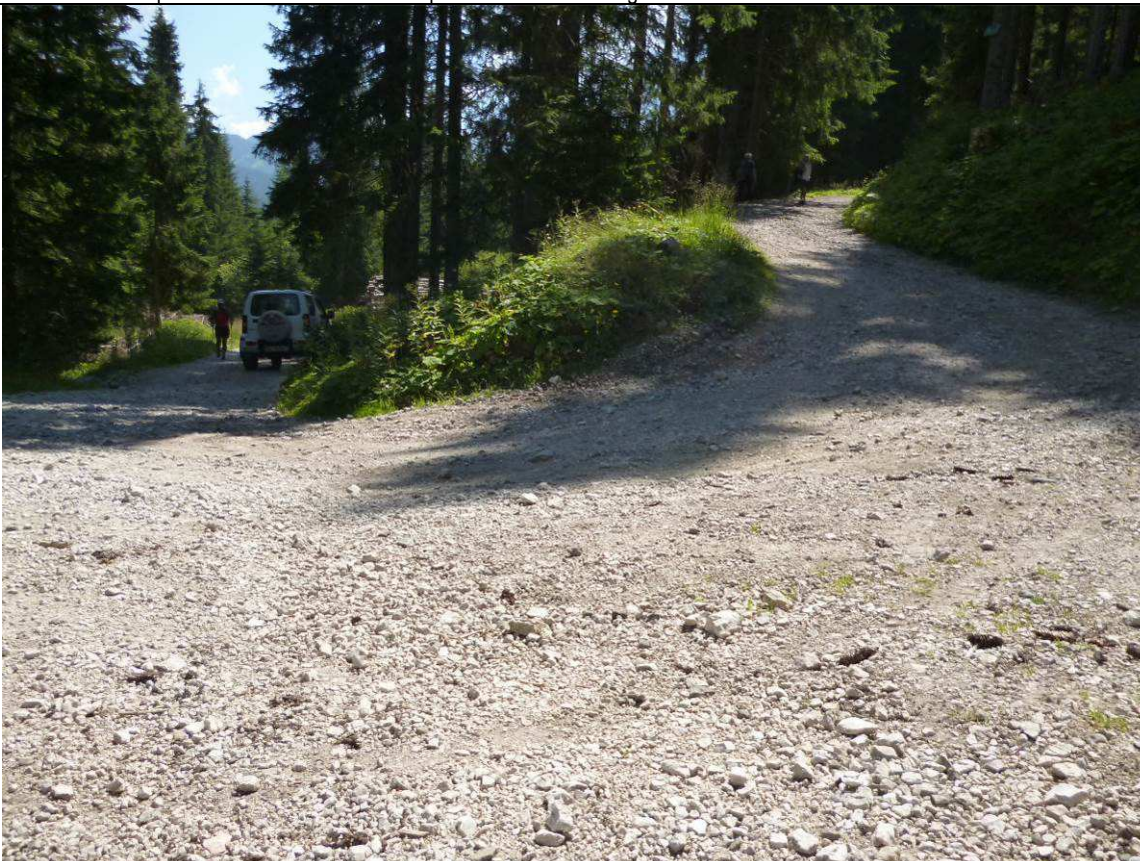
Foto 2 - Tornante 1. L'attuale raggio di curvatura a centro carreggiata è pari a 5 m. Lo slittamento dei pneumatici dei trattori e degli autocarri nel percorrere la curva, causa la continua erosione e il dissesto del fondo della carreggiata.

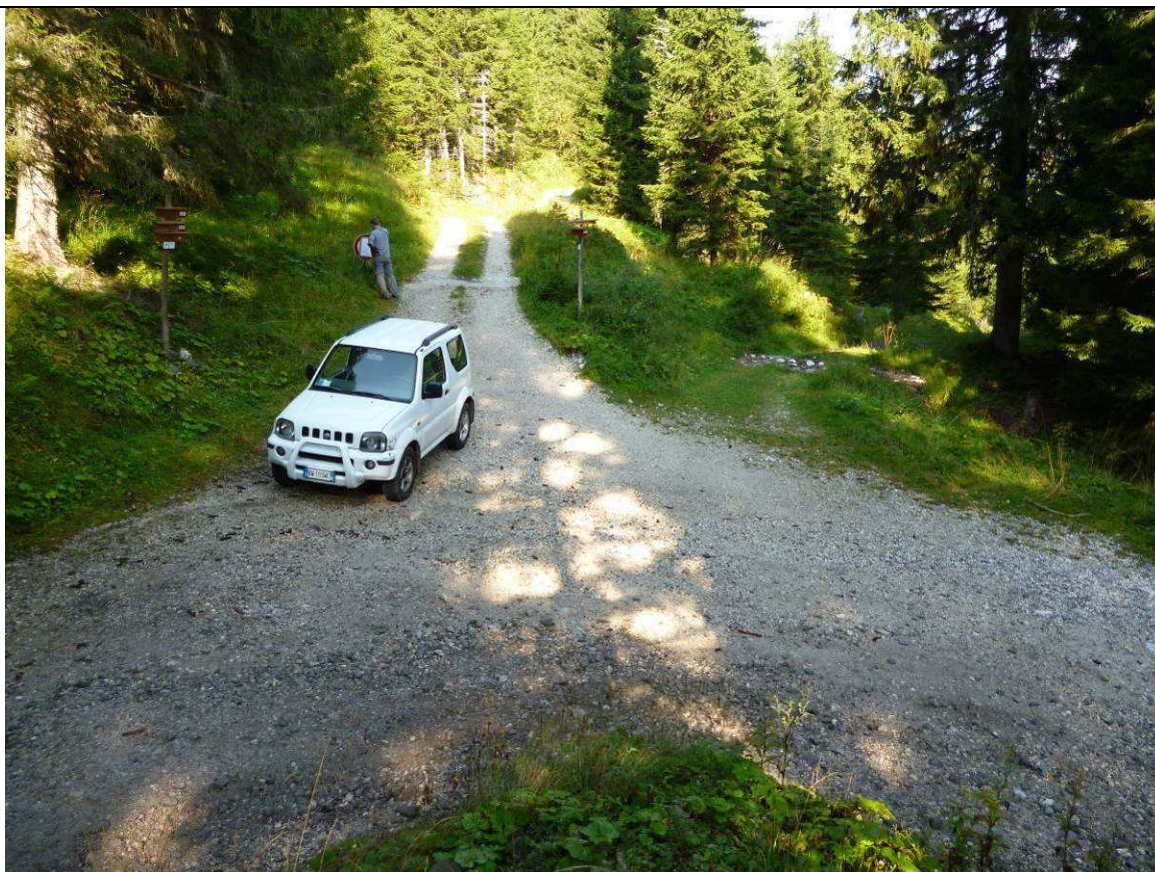
Foto 3 - Tornante 1. La quota del piano carrabile esistente rimarrà inalterata mentre il raggio di curvatura verrà ampliato mediante lo sbancamento della scarpata di monte, la quale sarà successivamente sostenuta da una terra rinforzata.

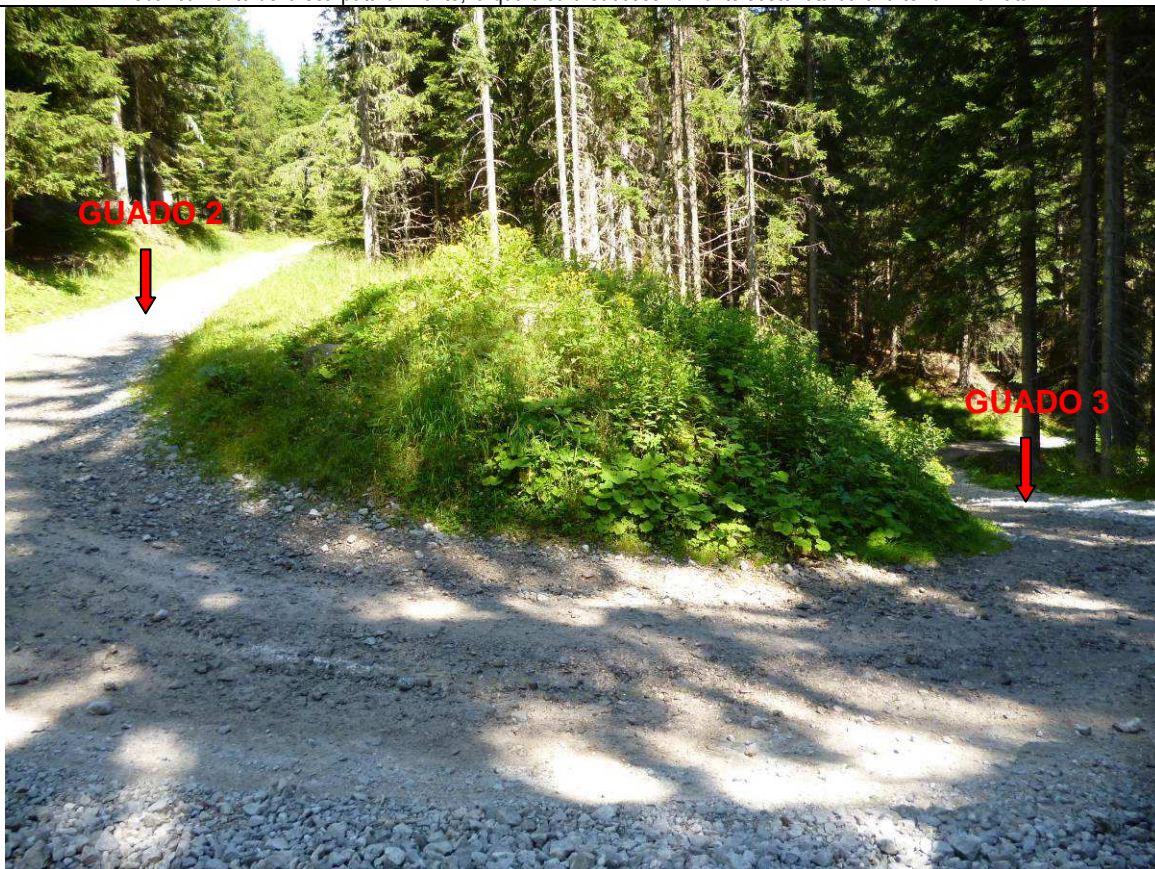
Foto 4 - Tornante 2. Anche questo tornante, pur risultando più ampio del primo e presentando livellette favorevoli, allo stato attuale non raggiunge la soglia di 8 m prevista dal PSR per il parametro del raggio di curvatura della strada camionabile.

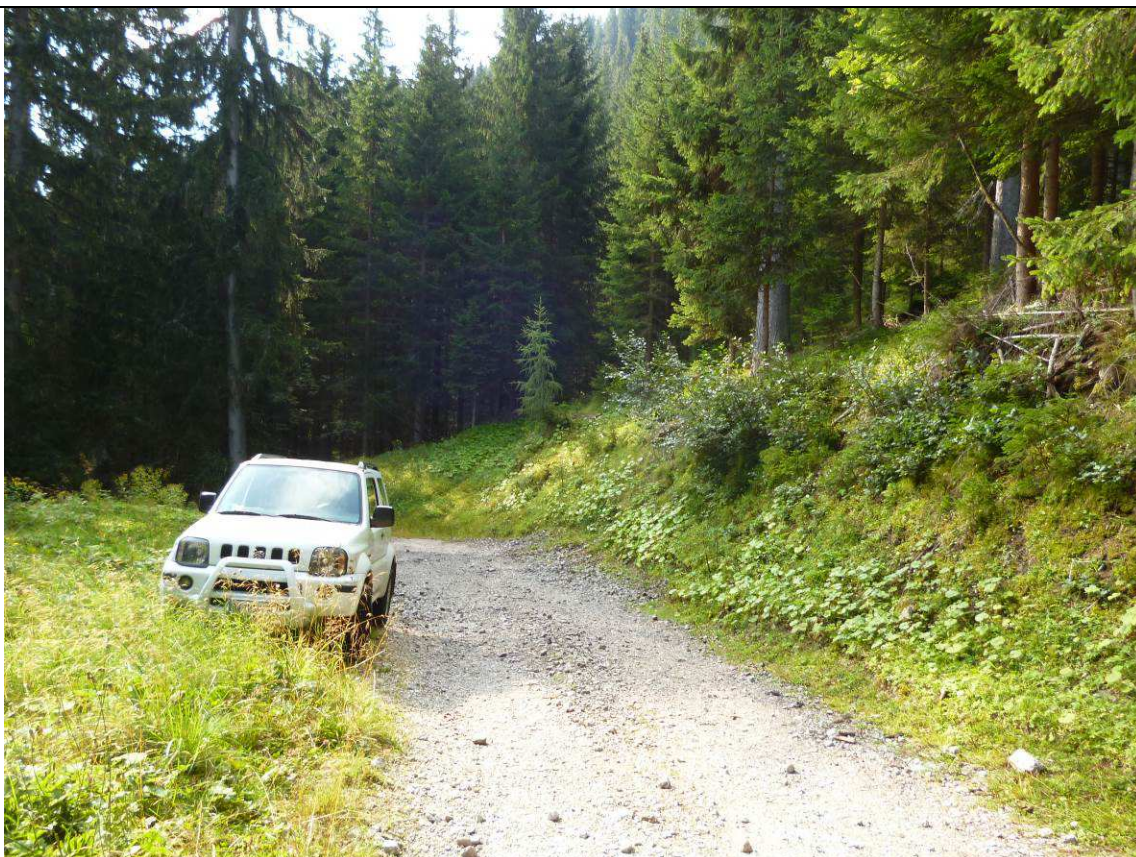
Foto 5 - Tornate 2. La terra armata a monte e le opere di raccolta e scarico delle acque previste consentiranno di rendere il fondo camionabile definitivamente efficiente e agevole da mantenere.

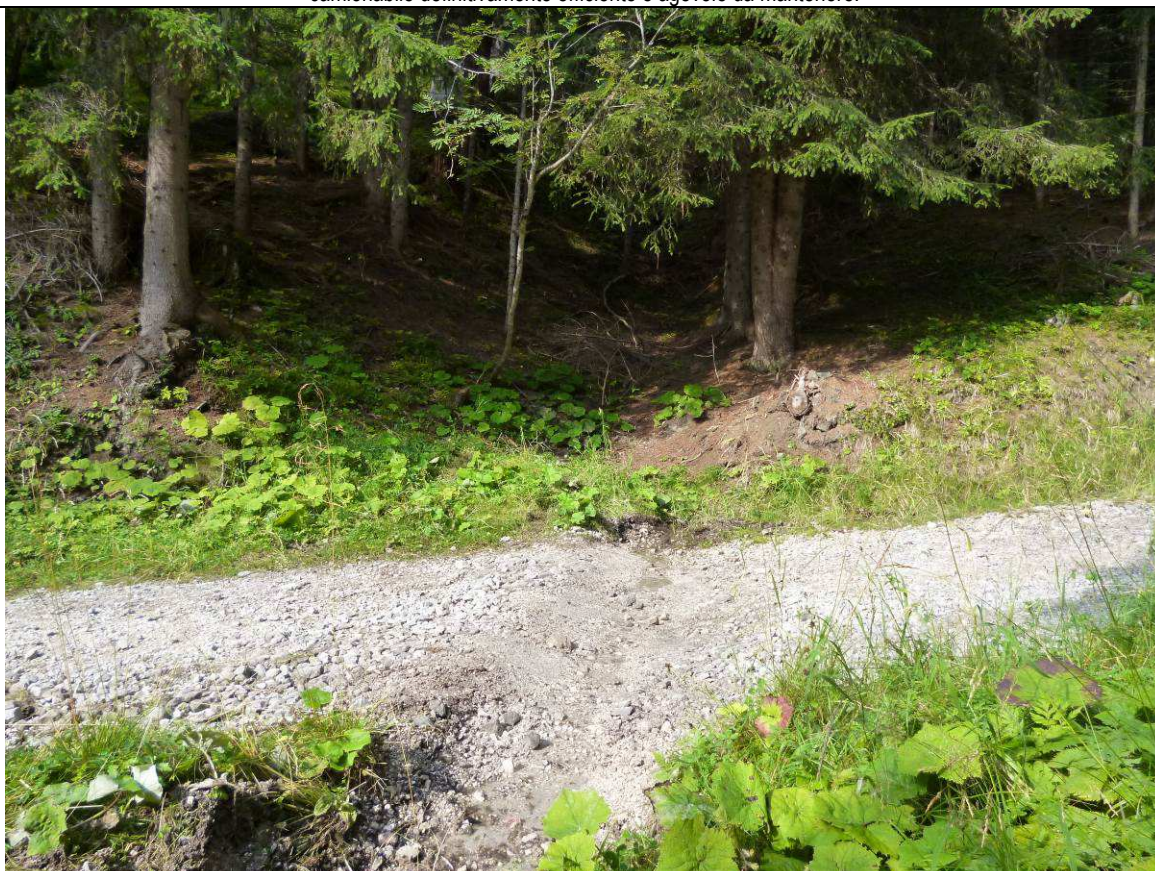
Foto 6- Guado 2 da realizzare a monte del tornante 2. All'altezza del guado converge anche lo scarico della trincea drenante longitudinale fino al guado soprastante già esistente.

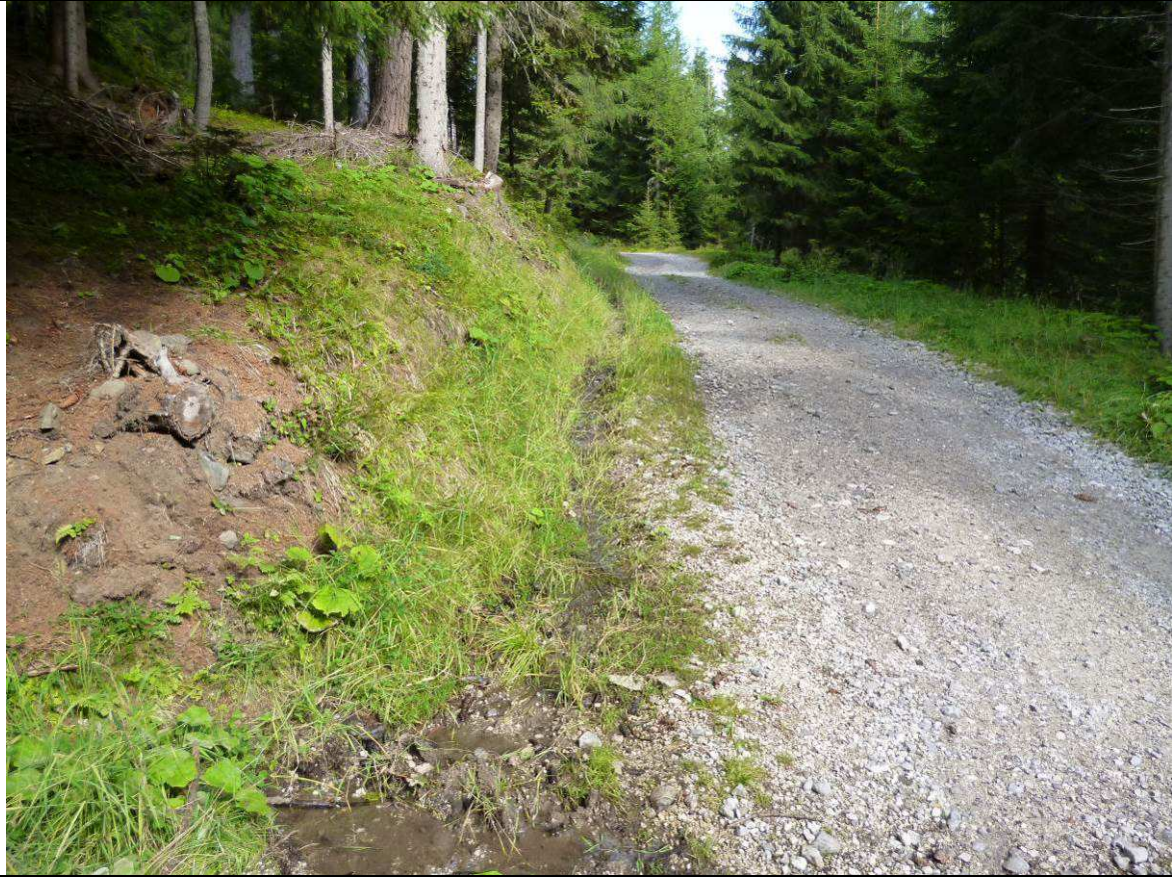
Foto 7 - Trincea drenante necessaria tra i tornanti 2 e 3.

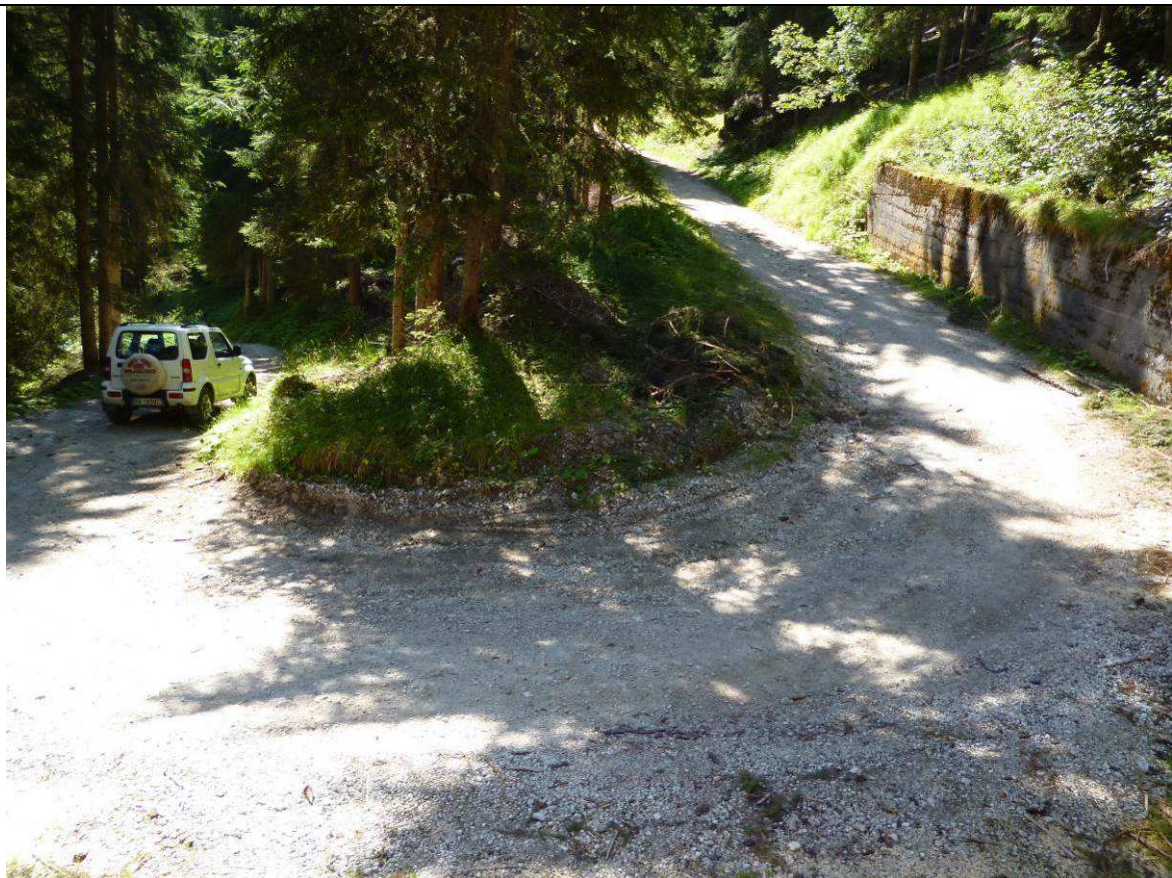
Foto 8 - Tornante 3 - La presenza del muro di contenimento a monte costringe all'ampliamento del tornante verso valle.

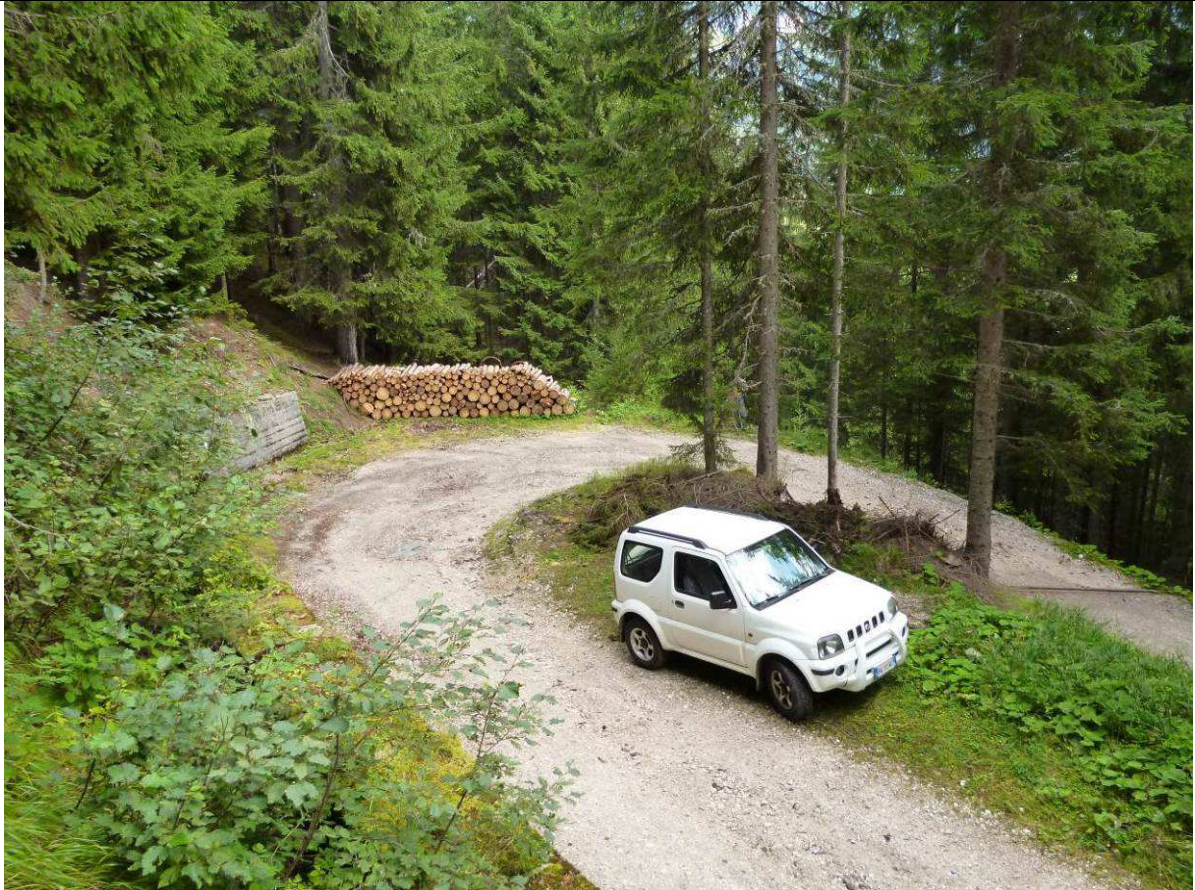
Foto 9 - Tornante 3. Evidente il raggio di curvatura attuale, insufficiente per i mezzi forestali.

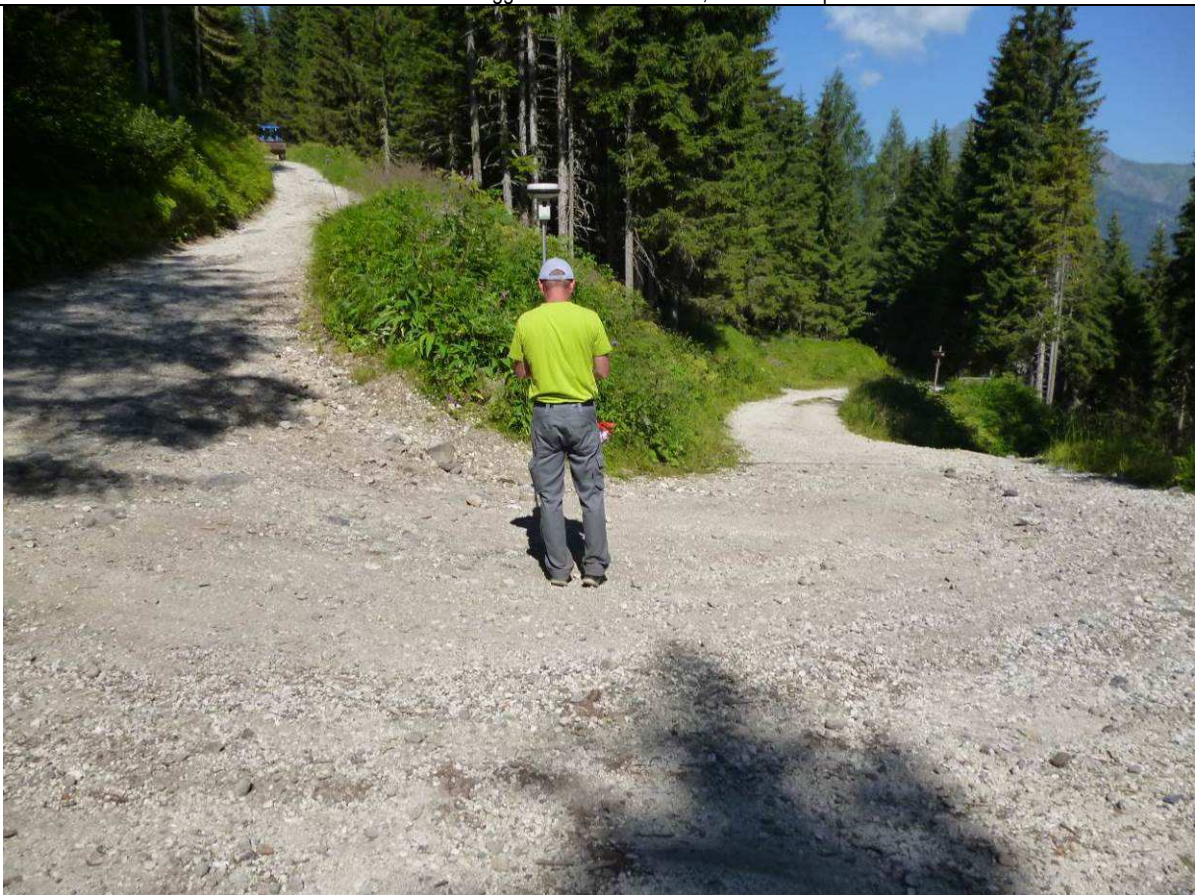
Foto 10 - Tornante 4 (raggio di curvatura inferiore a 4 m). La natura del terreno della scarpata di monte sconsiglia l'allargamento del tornante in sbancamento.

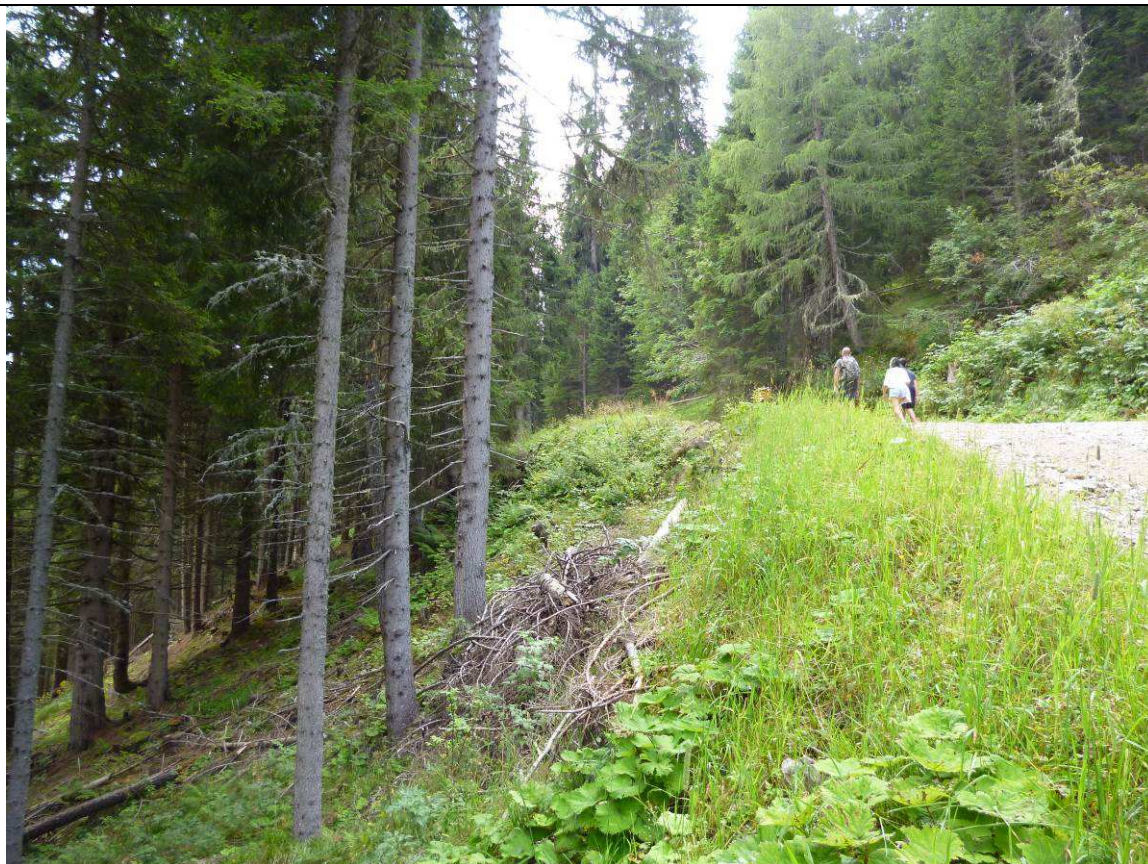
Foto 11 - L'attuale scarpata di valle del tornante 4 non presenta controindicazioni all'erezione della terra armata per l'ampliamento del tornante.

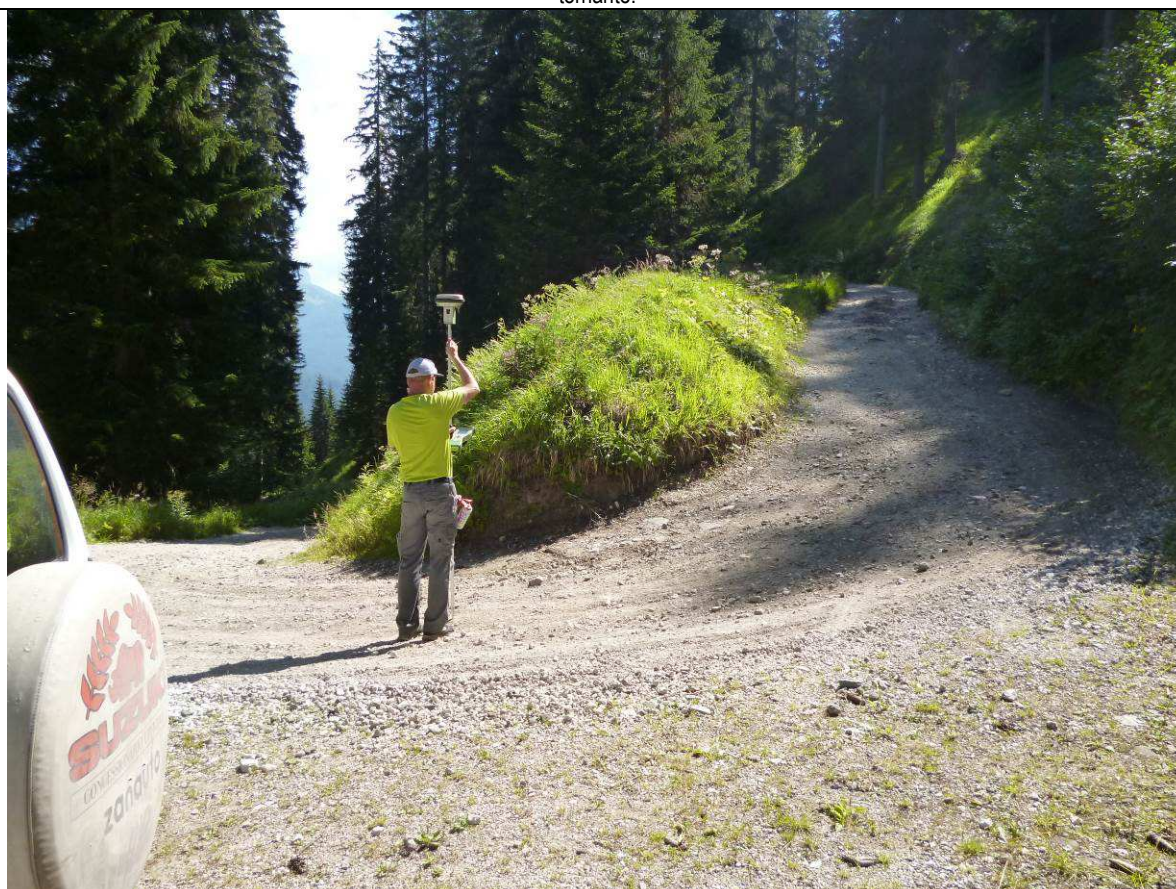
Foto 12 - Tornate 5 (stretto e pendente). Occorre recuperare lo spazio per l'adeguamento del raggio di curvatura del tornante mediante riporto a valle sostenuto da una terra rinforzata e sbancamento a monte con erezione di scogliera a sostegno del versante.

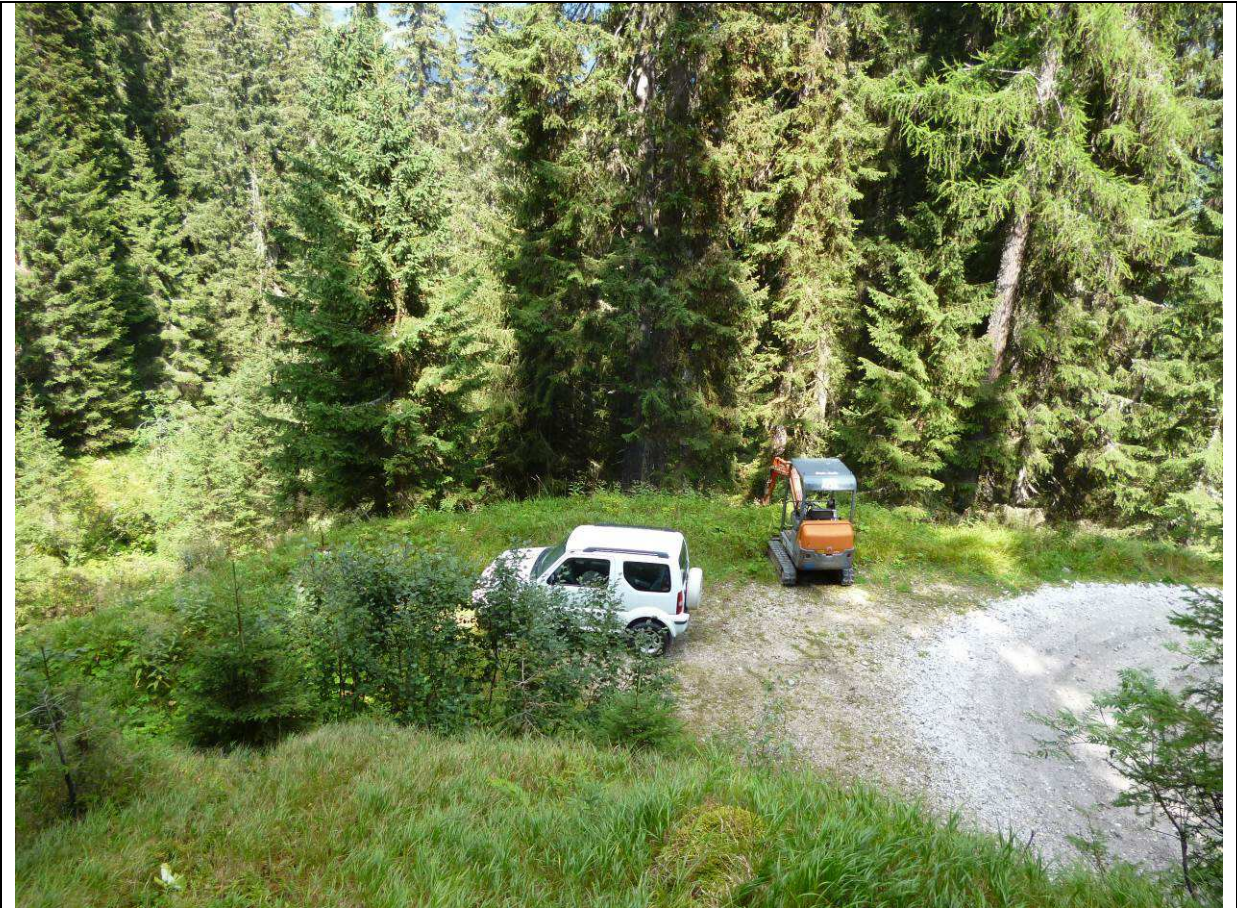
Foto 13 - Tornante 5. L'ampliamento del tornante implica la costruzione di una terra rinforzata a valle e di una scogliera a monte.

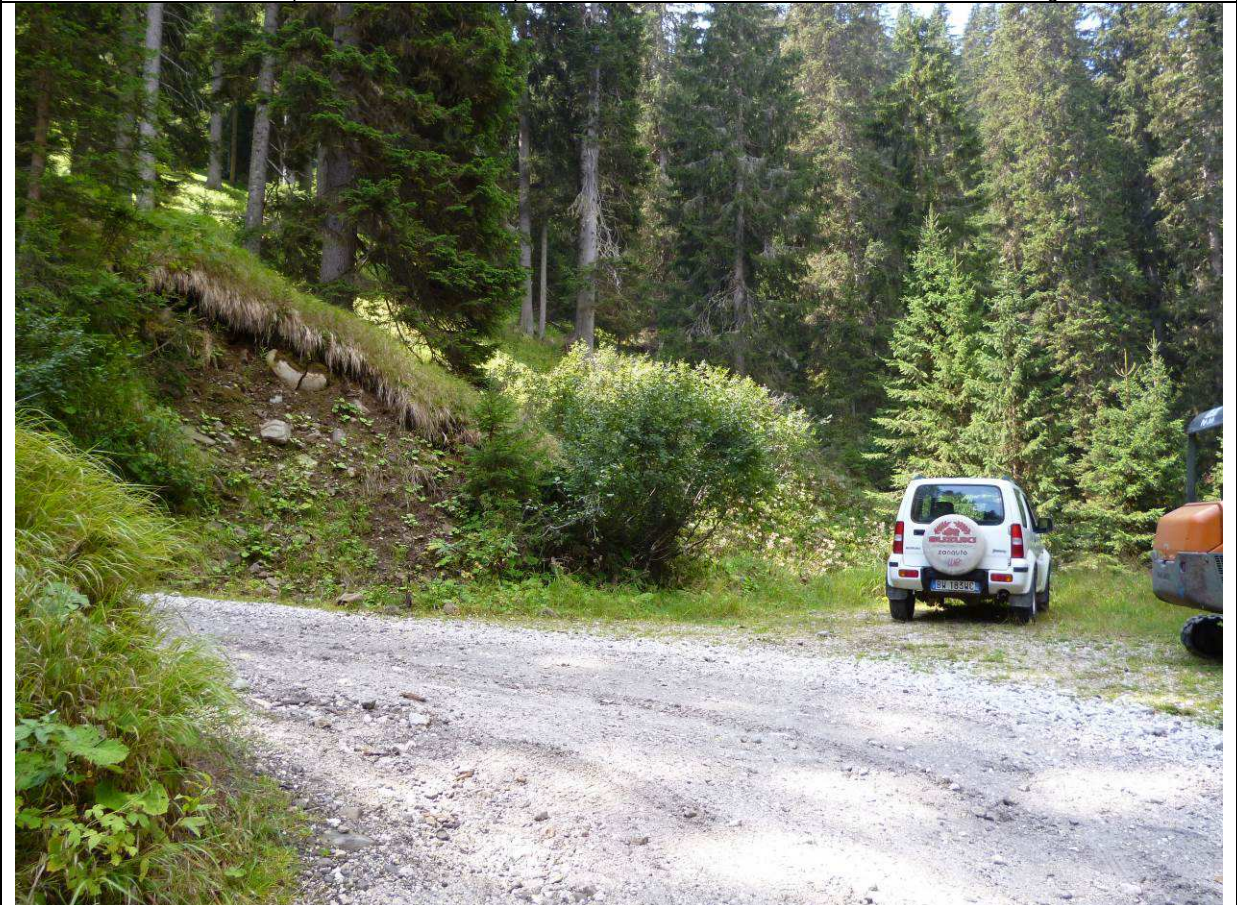
Foto 14 - Tornante 5. La scarpata di monte si presenta già dissestata, sicché l'intervento consentirà di porre definitivo rimedio al problema.

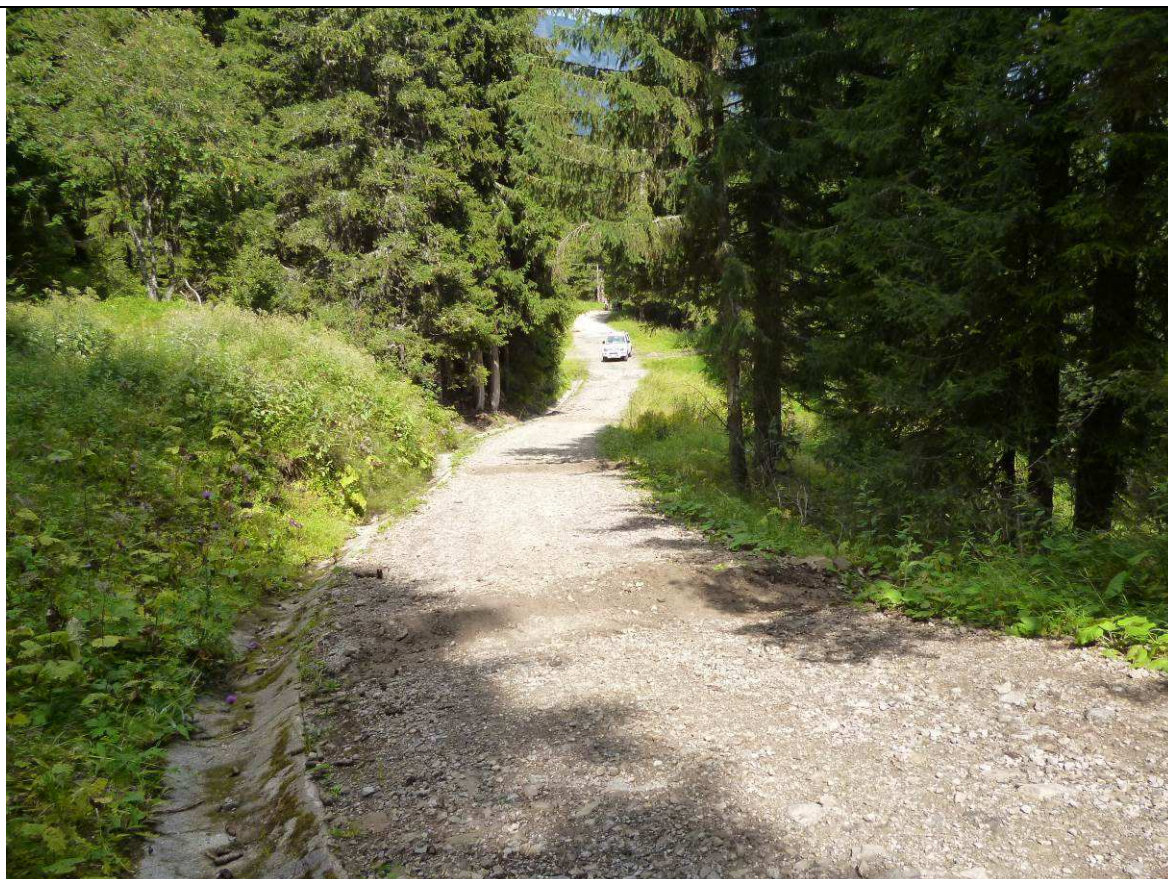
Foto 15 - Tra le sez. 348 e 357 la livelletta si impenna per circa 130 m, superando il 18% consentito dal bando PSR per le strade camionabili. Occorre procedere alla rettifica, ritracciando poco più a valle una nuova carreggiata al 17%. Il guado esistente alla sez. 350 dovrà essere ricostruito.

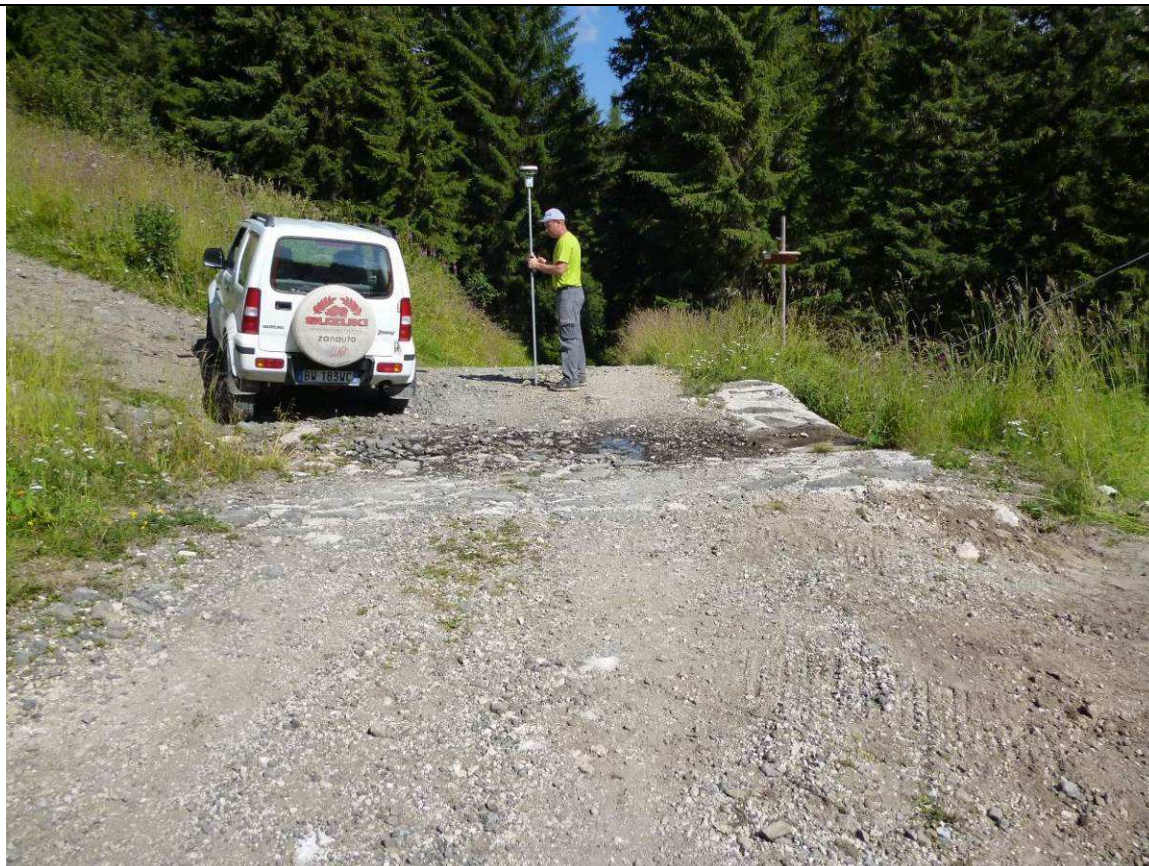
Foto 16 - Attraversamento pista da sci. Alla sez. 357 (guado esistente) la variante si reimmette nella strada esistente.

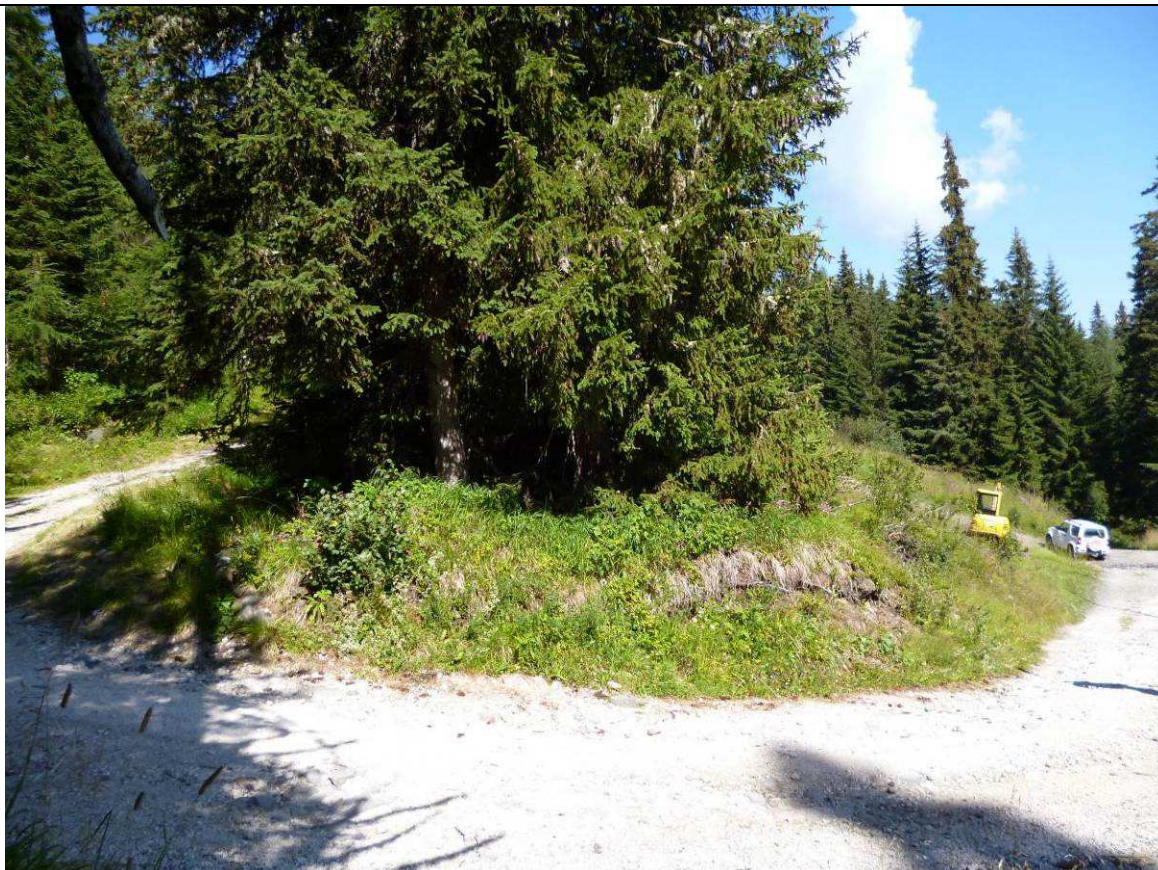
Foto 17 - Tornante 6 - Il tornante possiede dimensioni idonee al passaggio degli autocarri ma necessita della stabilizzazione definitiva del fondo della carreggiata, spesso erosa dalle acque.

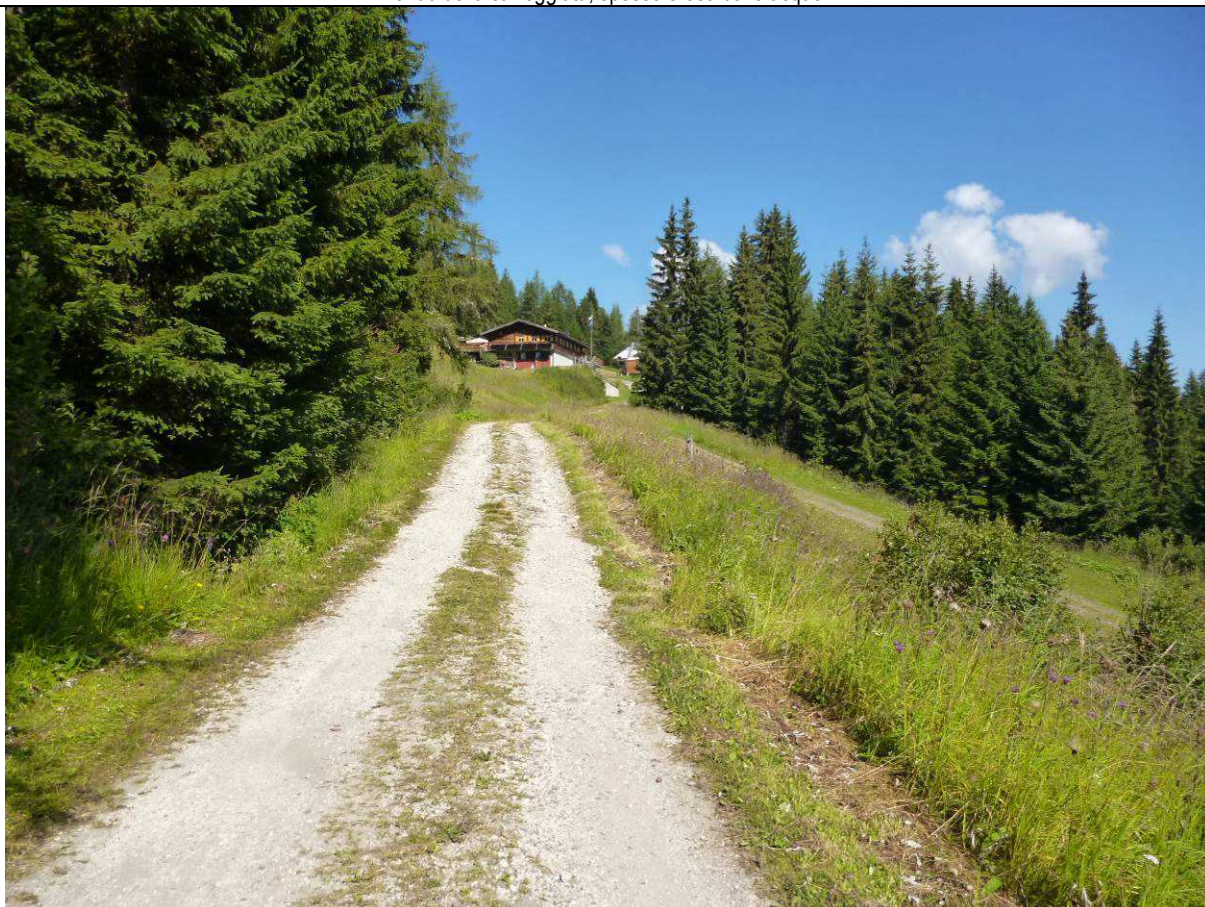
Foto 18 - L'attraversamento della pista a monte del tornante 6. Trattasi di un tratto pianeggiante su cui non si interverrà.

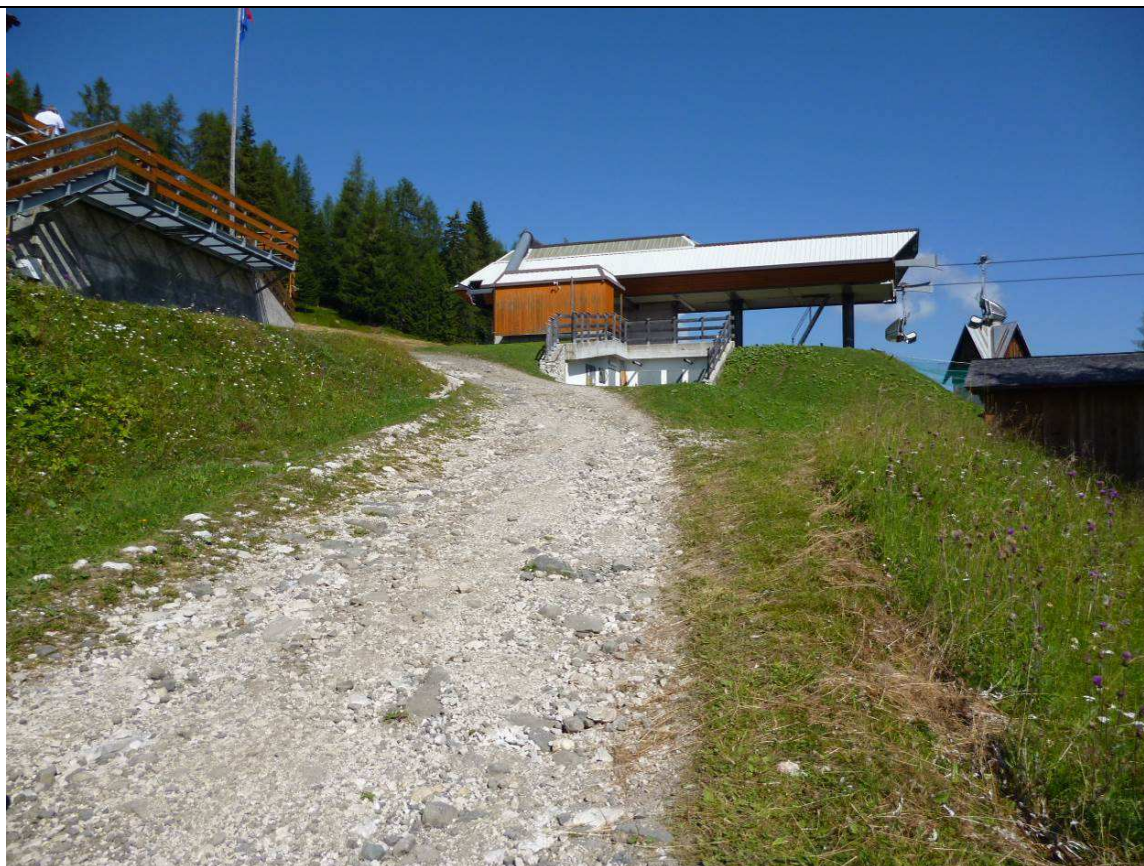
Foto 19 - Ultimo tratto acclive che necessita della stabilizzazione del fondo con inserimento delle canalette caccia-acqua.

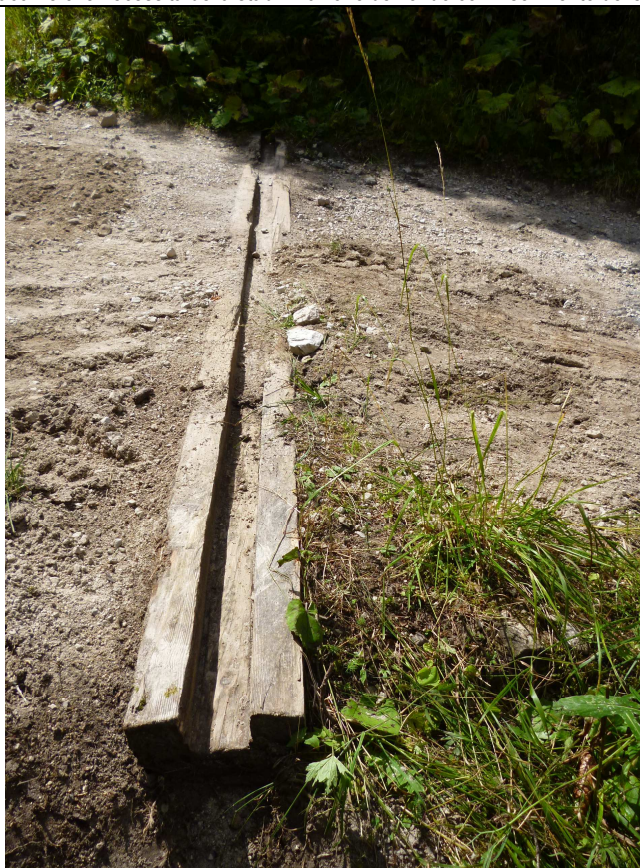
Foto 20 - La carreggiata attuale è dotata di canalette in legno ormai deteriorate in quanto marce, logorate e/o sfasciate dal passaggio dei trattori. In queste condizioni la canaletta perde la sua funzione e diviene onerosa da mantenere. Si opta per la sostituzione di tutte le canalette in legno con quelle in cls armato preconfezionate e con quelle metalliche.
