COMUNE DI SELVA DI CADORE

**ADEGUAMENTO DELLA VIABILITÀ SILVO-PASTORALE  
“CRIGNOLE - FERTAZA”**

PROGETTO DEFINITIVO

**K) RELAZIONE GEOLOGICA**

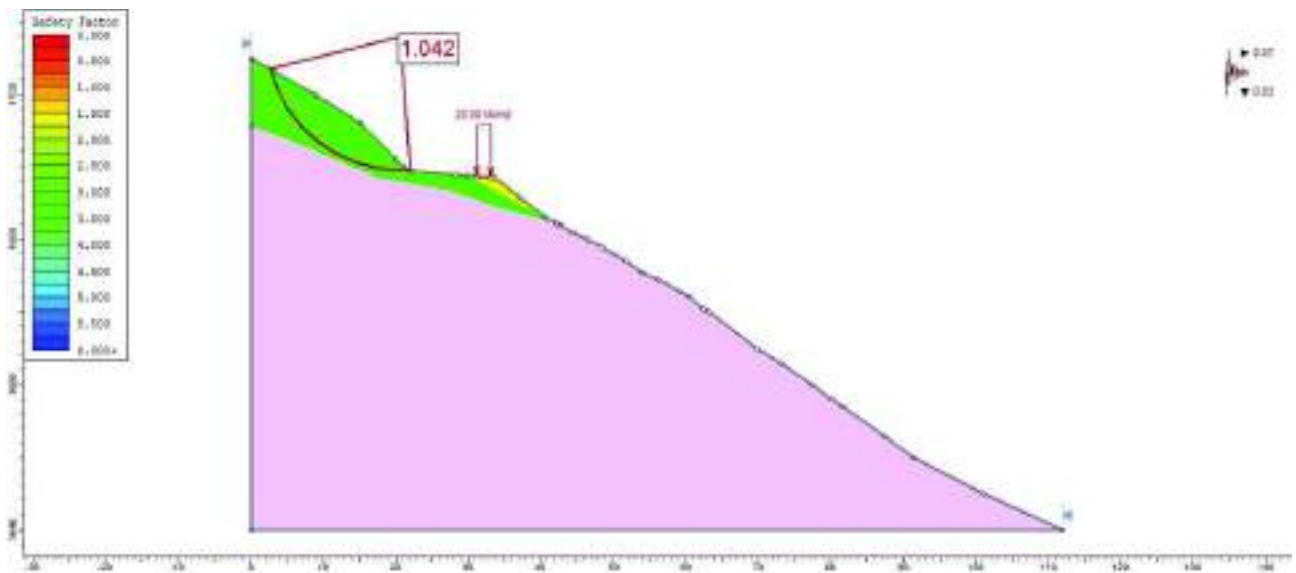
**Scarpata di monte**

<b>Global Minimums</b> <b>Method: GLE/Morgenstern-Price</b> <b>FS: 1.041860</b> Center: 20.633, 1707.963 Radius: 18.488 Left Slip Surface Endpoint: 2.700, 1703.465 Right Slip Surface Endpoint: 21.958, 1689.522	Resisting Moment=19982.9 kN-m Driving Moment=19180 kN-m <b>Rd = Resisting Horizontal Force=874.935 kN</b> <b>Ed = Driving Horizontal Force=839.778 kN</b> Total Slice Area=84.4987 m2
---	---

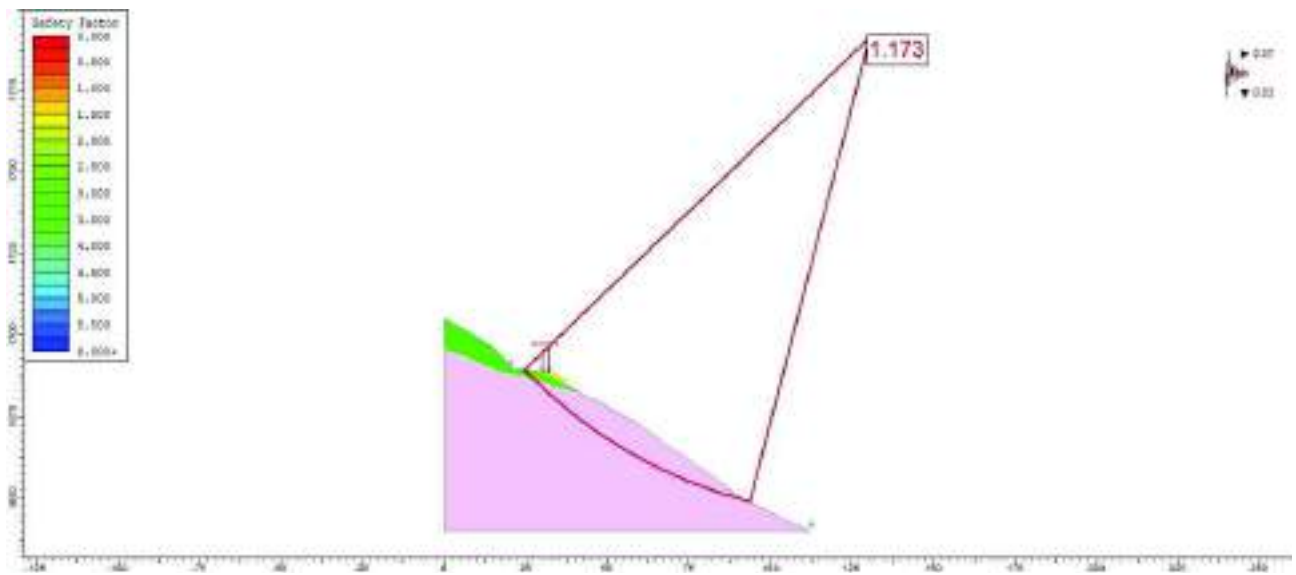
**SEZIONE D- STATO PROVVISORIO A SCAVO APERTO**

<p><b>Global Minimums</b>  <b>Method: GLE/Morgenstern-Price</b>  <b>FS: 1.172690</b>                  Center: 130.413, 1791.072                  Radius: 146.912                  Left Slip Surface Endpoint: 24.463, 1689.300                  Right Slip Surface Endpoint: 93.566, 1648.856</p>	<p>Resisting Moment=1.11553e+006 kN-m                  Driving Moment=951256 kN-m  <b>Rd = Resisting Horizontal Force=6512.04 kN</b>  <b>Ed = Driving Horizontal Force=5553.08 kN</b>                  Total Slice Area=468.509 m2</p>
---	--

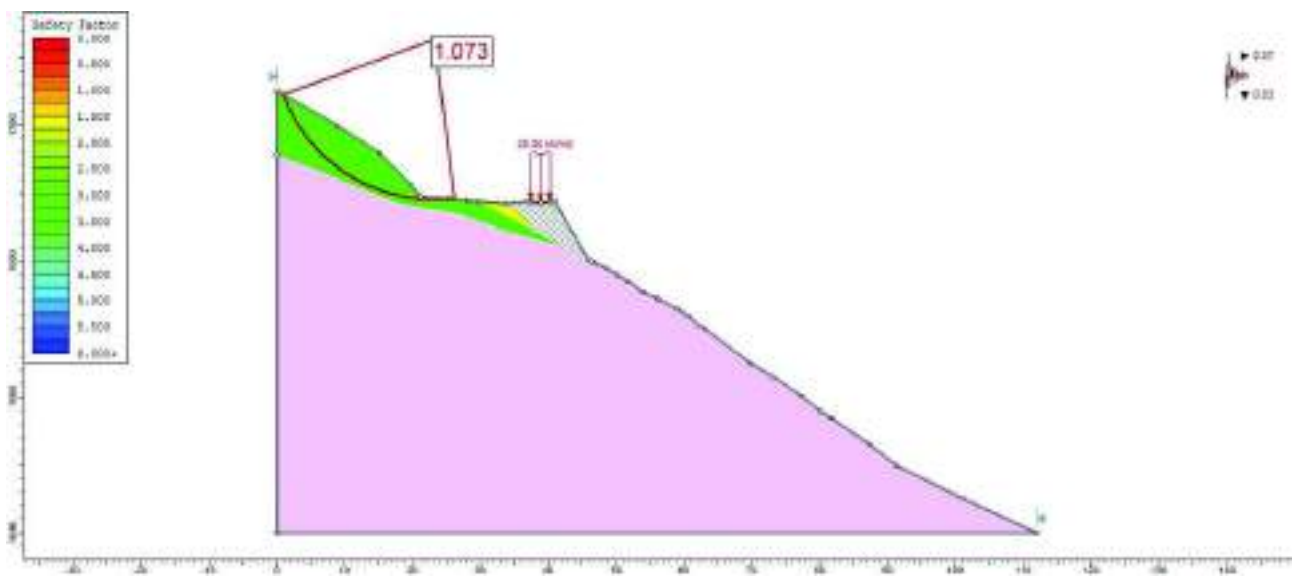
**Scarpata di monte**

<p><b>Global Minimums</b>  <b>Method: GLE/Morgenstern-Price</b>  <b>FS: 1.073400</b>                  Center: 23.101, 1712.613                  Radius: 23.674                  Left Slip Surface Endpoint: 0.855, 1704.514                  Right Slip Surface Endpoint: 26.276, 1689.152</p>	<p>Resisting Moment=30078.5 kN-m                  Driving Moment=28021.6 kN-m  <b>Rd = Resisting Horizontal Force=1046.82 kN</b>  <b>Ed = Driving Horizontal Force=975.233 kN</b>                  Total Slice Area=93.8878 m2</p>
--	--

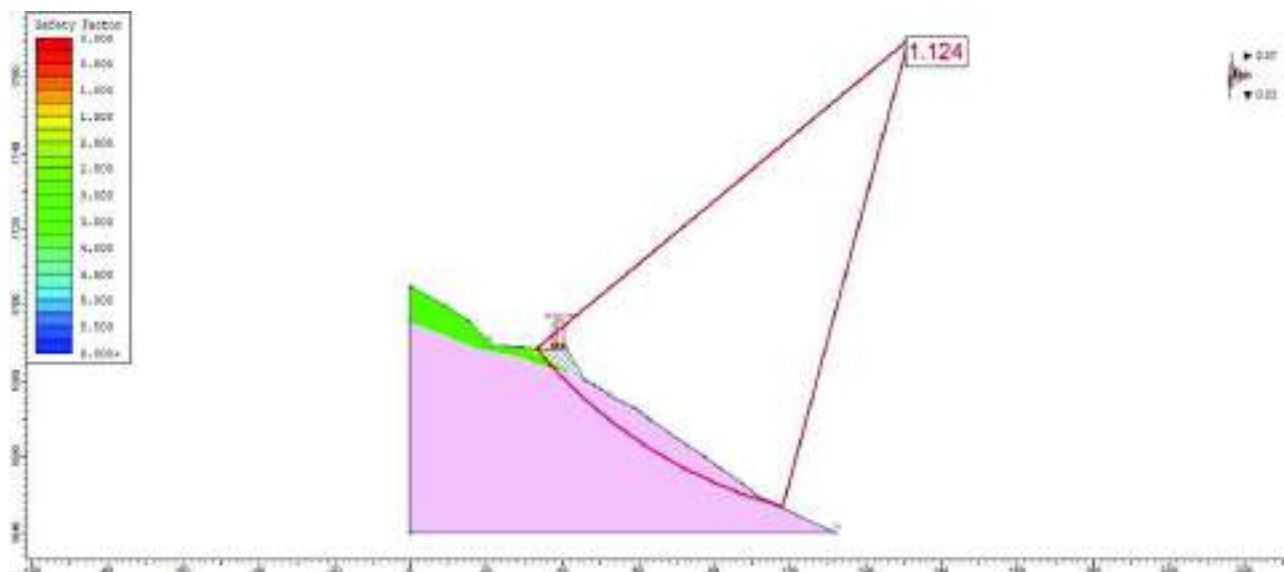
## Pendio di valle - Rilevato

<p><b>Global Minimums</b>  <b>Method: GLE/Morgenstern-Price</b>  <b>FS: 1.123850</b>                  Center: 131.417, 1769.974                  Radius: 127.806                  Left Slip Surface Endpoint: 32.888, 1688.571                  Right Slip Surface Endpoint: 97.921, 1646.635</p>	<p>Resisting Moment=743228 kN-m                  Driving Moment=661323 kN-m  <b>Rd</b> = Resisting Horizontal Force=4840.05 kN  <b>Ed</b> = Driving Horizontal Force=4306.67 kN                  Total Slice Area=356.912 m<sup>2</sup></p>
---	---

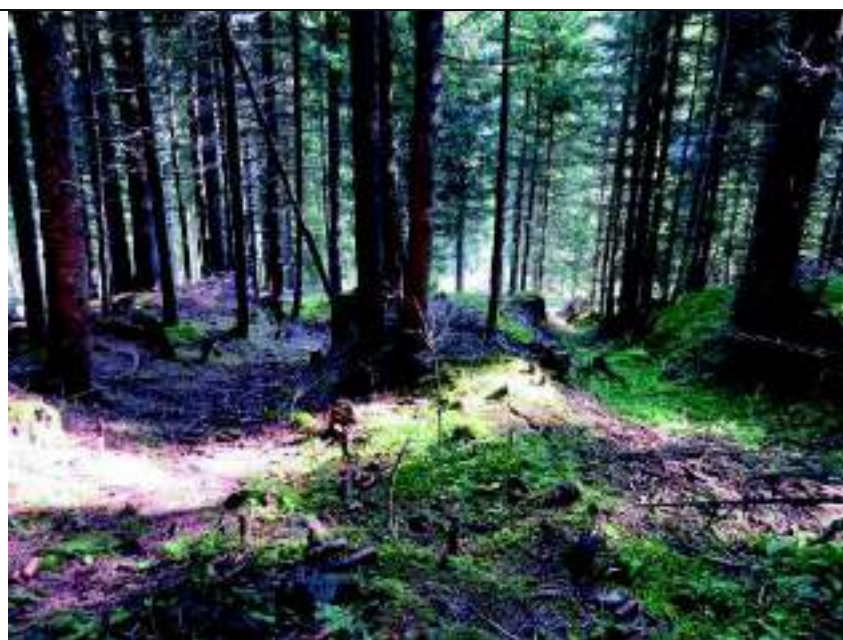
**Foto 3**  
Solchi erosivi antichi,  
impostati sul detrito  
colluviale costituente il  
sottosuolo dell'area del  
tornante n°1

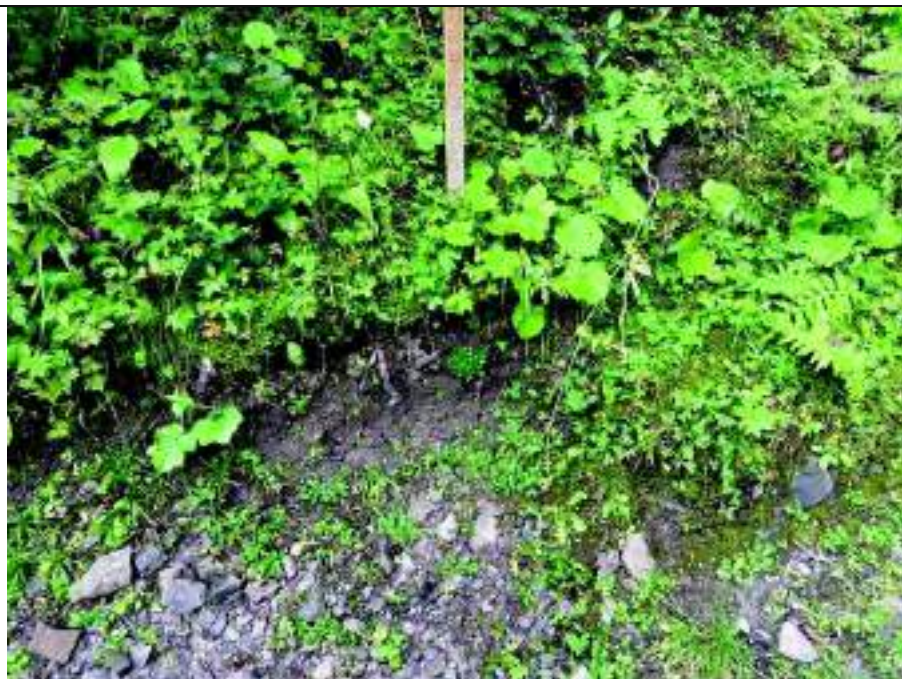
**Foto 6**  
Detrito colluviale  
costituente il sottosuolo  
dell'area del tornante n°2

La copertura detritica è costituita in genere da depositi di origine glaciale, talora erosi e rimaneggiati in antico dalle acque di ruscellamento superficiale (vedi foto 6, 13, 15, 24 di **TAV.4**). La granulometria di detti depositi è eterogenea, data da blocchi, ciottoli e ghiaia, di natura poligenica, con prevalente matrice sabbioso-limosa (40%-60%).

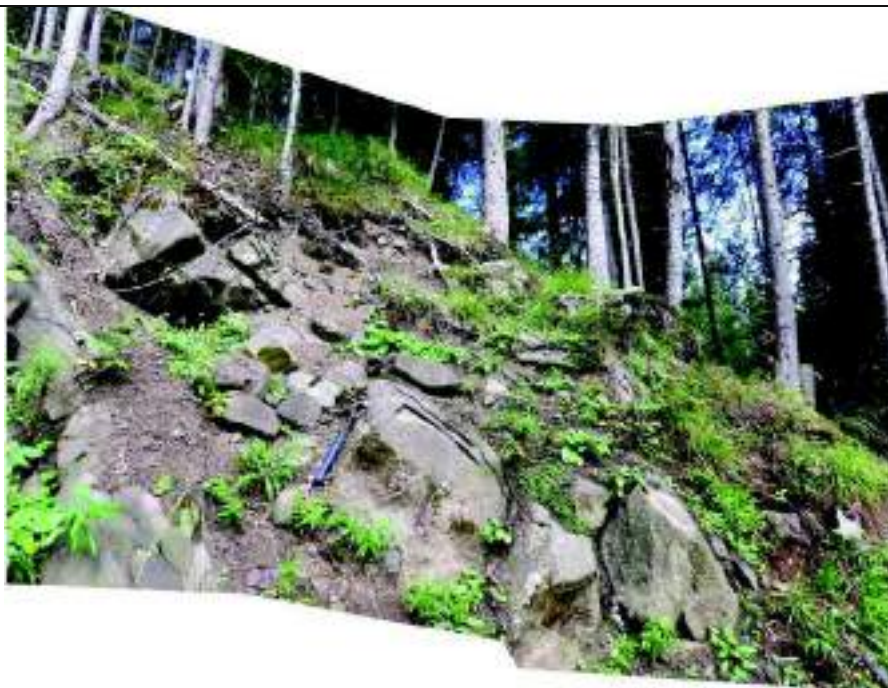
**Foto 7**

Ammasso roccioso  
affiorante circa 60 m a  
est del tornante n°3,  
presso l'incisione del Rio  
Creda

Il substrato roccioso interessato dai lavori in progetto è costituito da litotipi arenacei stratificati. Si distinguono arenarie torbiditiche grigio scuro-nerastre alternate a siltiti e peliti marnose nere, talora con orizzonti di breccie gradate, appartenenti alla Formazione di Wengen, appartenenti alla Formazione di del M. Fernazza (vedi foto 7 di **TAV.4**).

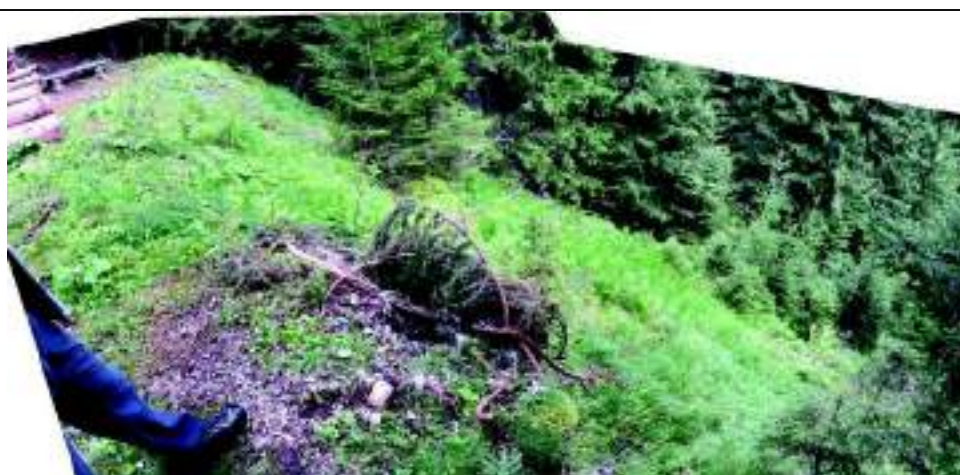
**Foto 8**

Pendio immediatamente  
a valle del tornante n°3

Qui è previsto l'ampliamento del tornante mediante formazione in riporto sul lato valle di un rilevato in terra armata (vedi foto 8 di **TAV.4**). La sezione di calcolo considera lo scavo e il riporto sulla scarpata di valle lungo la sezione 181.

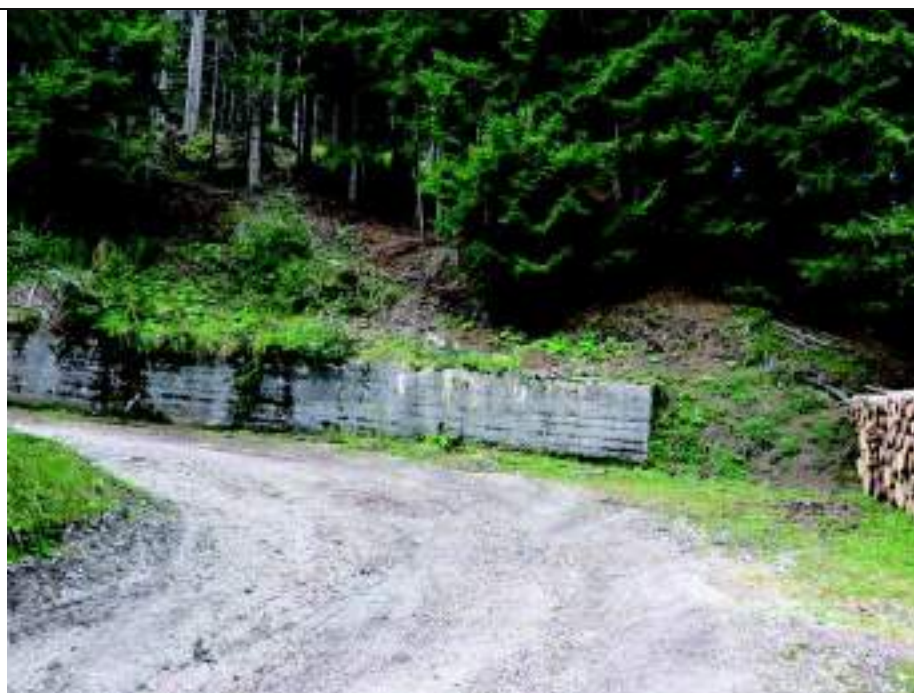
**Foto 9**

Scarpata di monte del  
tornante n°3, consolidata  
con muro in c.a.

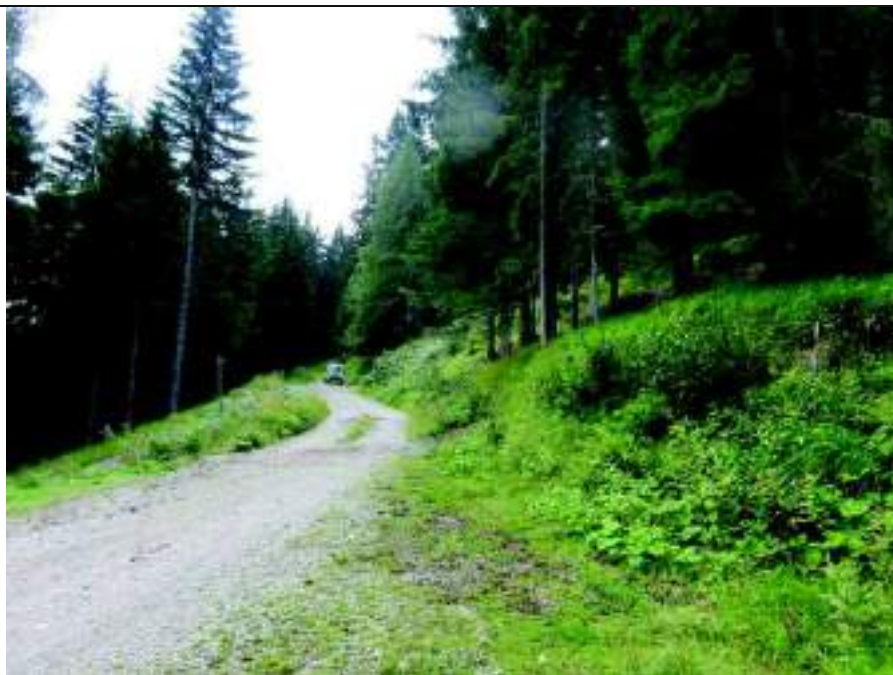
**Foto 10**

Pendio ove si inserisce il  
tornante n°4

Qui è previsto l'ampliamento del tornante mediante formazione in riporto sul lato valle di un rilevato in terra armata e in modesta misura sul lato monte. La presenza di un gradino morfologico a valle della viabilità (vedi foto 10, 11, 12 di TAV.4) risulta favorevole ai lavori qui previsti. La sezione di calcolo considera lo scavo e il riporto sulla scarpata di valle lungo la sezione 257, e il modesto scavo sulla scarpata di monte lungo la sezione 262/263.

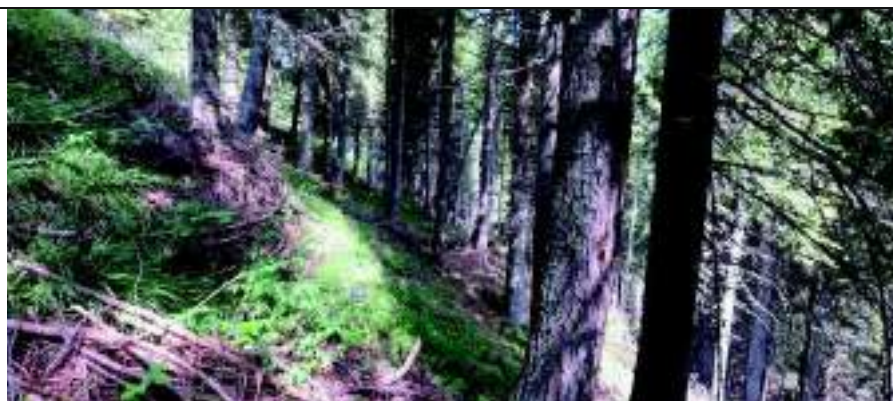
**Foto 11**

Pendio a valle del tornante  
n°4.  
Al centro il gradino morfologico  
favorevole all'imposta del  
riporto sul lato valle.

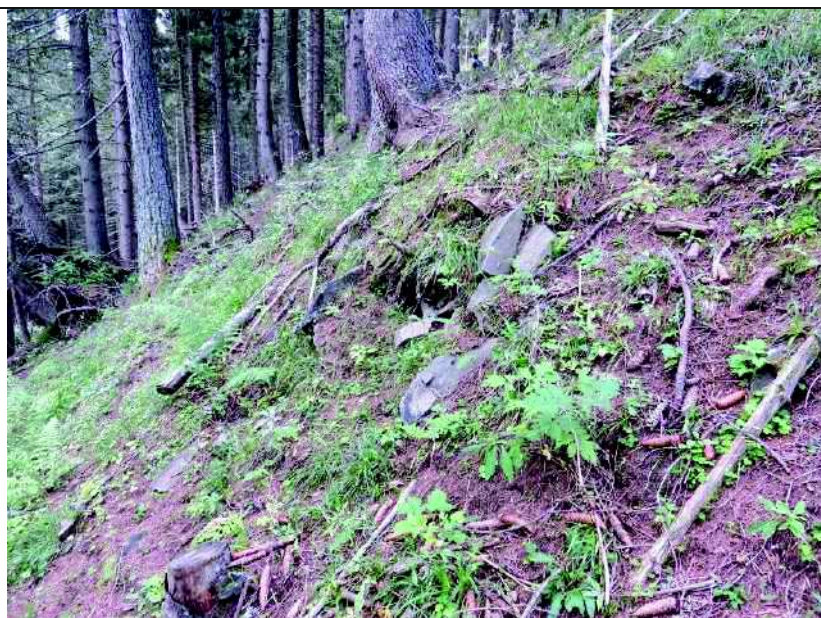
**Foto 12**

Terreni eluviali di alterazione  
del substrato roccioso presenti  
immediatamente a valle del  
gradino morfologico favorevole  
all'imposta del riporto presso il  
tornante 4

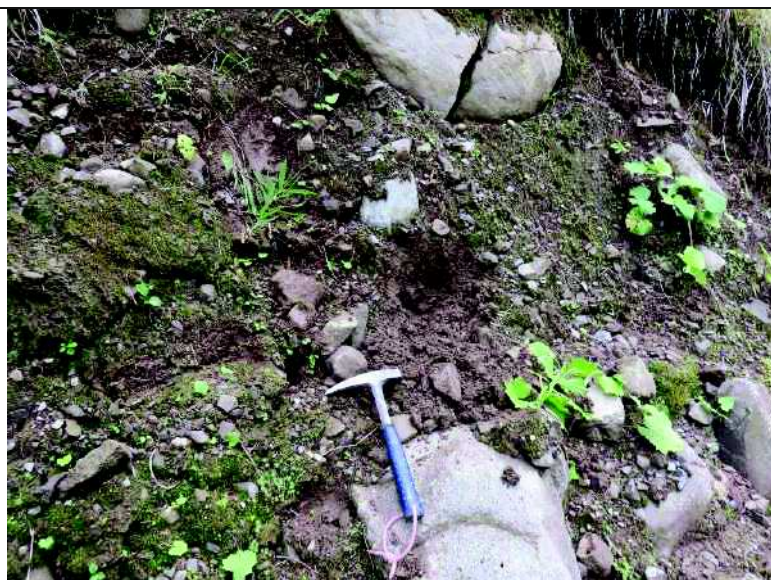
**Foto 15**  
Detrito colluviale affiorante  
sulla scarpata di monte del  
tornante n°5

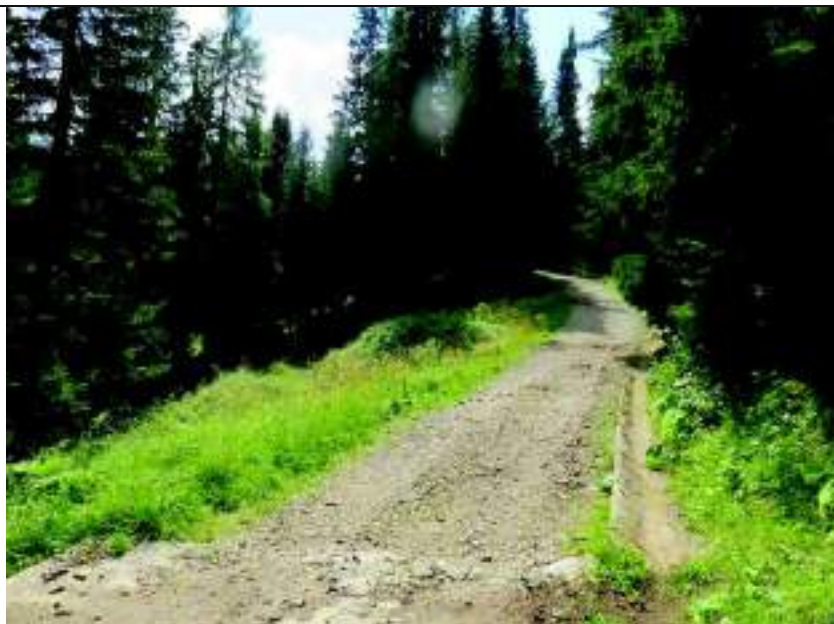
**Foto 16**

Tratto di strada compreso tra le sezioni 347-351, oggetto di modesti interventi di riporto e scavo per l'adeguamento della livelletta

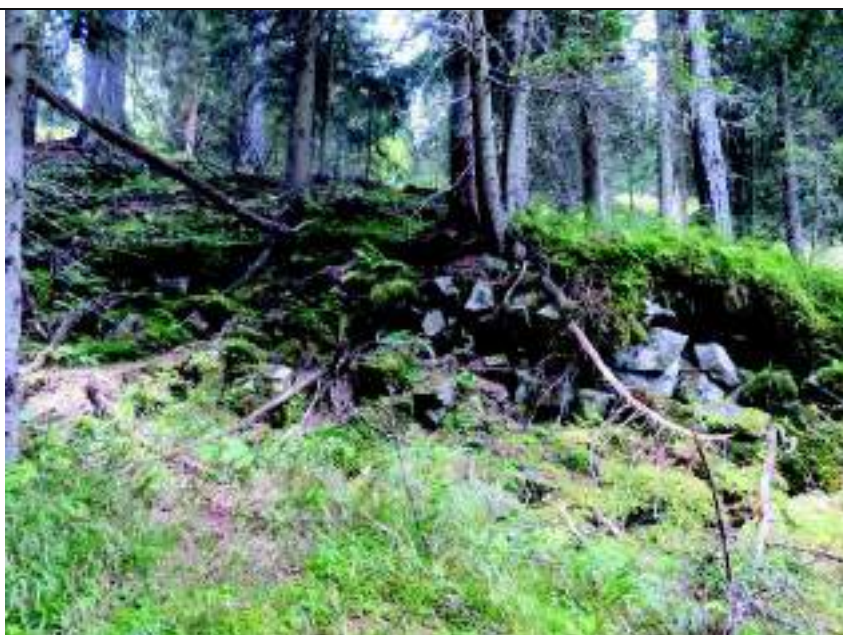
**Foto 17**

Ammasso roccioso disarticolato presente a valle della sezione 357

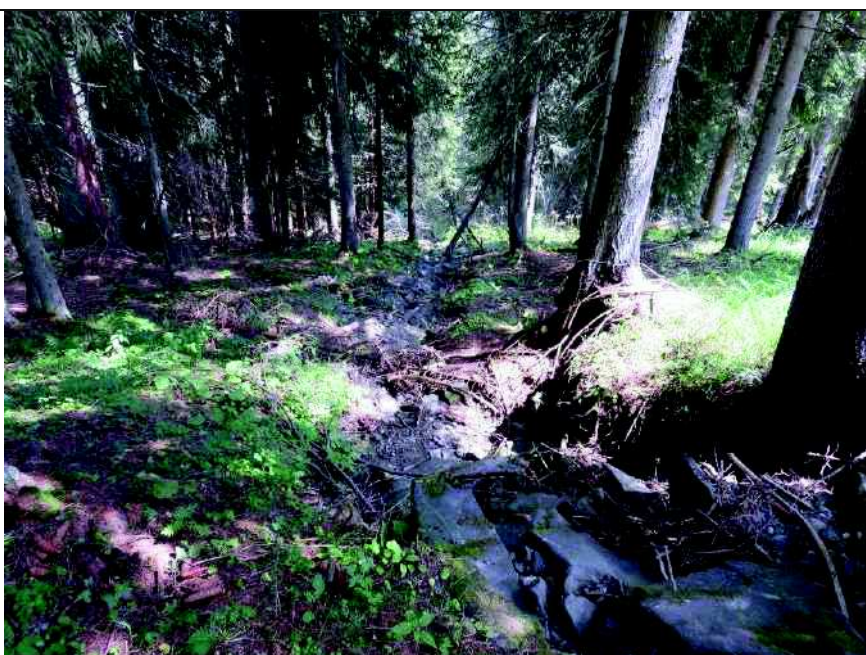
**Foto 18**

Ruscellamento concentrato presente a valle della sezione 359

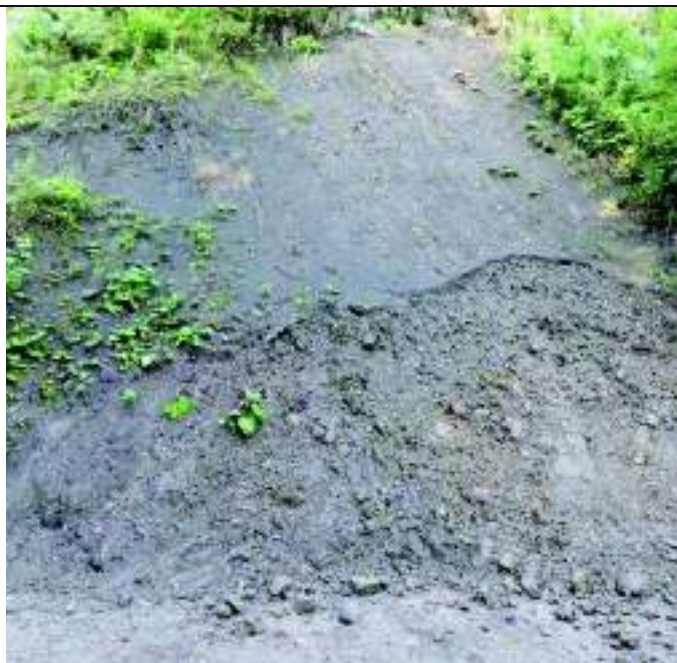
**Foto 22**

Scarpata in erosione presso la sezione 3, con ammasso roccioso affiorante costituito da fitte alternanze di arenarie, peliti e argilliti. Qui è prevista la protezione del piede con una scogliera in massi lapidei

Con riferimento alla porzione di territorio perimetrata dalla classe NON idonea, l'unico intervento significativo di scavo è previsto presso la sola sezione 3, allo scopo di realizzare una scogliera a protezione del piede di un piccolo smottamento (vedi **TAV.1.10**; **TAV.4** foto 22).

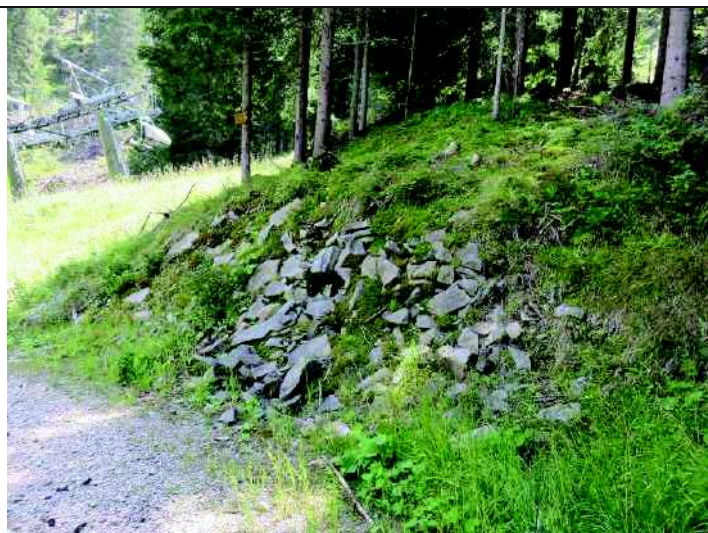
**Foto 23**

Corpo di frana in sinistra idrografica del Rio Code, a quota 1620 m circa, lungo altra viabilità

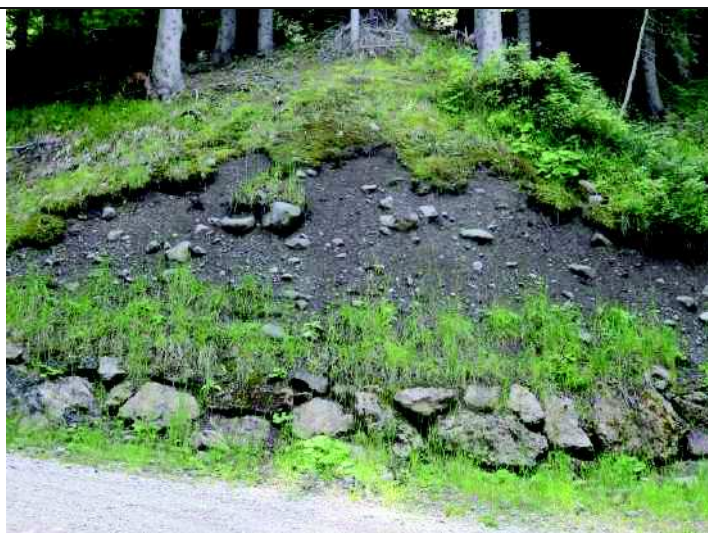
**Foto 24**

Scarpata con depositi glaciali presso il tornante di quota 1645 m di altra viabilità, a valle della sezione 237
